April/Mai 2013

Willem van Dort und Patrick Damiaens Ein Leuchter aus Schloss Lembeck Ergänzungen im Stil des Rokoko

Krieg und Vandalismus hinterlassen oft Spuren an Gebäuden und deren Ausstattung. Häufig stellt sich für den Restaurator dann die Frage, ob, wie und womit er verlorene Teile ergänzen soll. So auch bei einem Rokoko-Kerzenleuchter auf Schloss Lembeck.

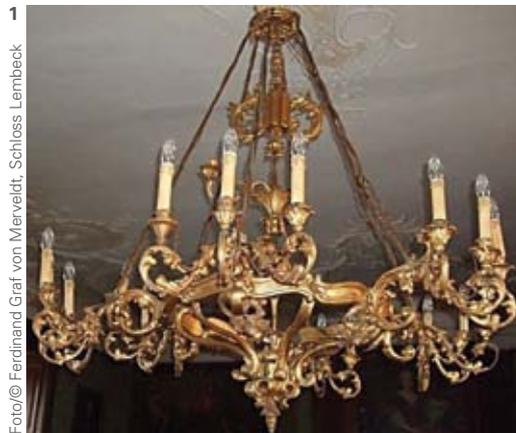
1
Der Kronleuchter von Schloss Lembeck im Jahre 2011 vor Beginn der Restaurierungsarbeiten.

Der zentrale Bestandteil des 1,5 m hohen Leuchters ist ein runder Ring mit sechs Armen. Dabei gliedert sich jeder Arm in drei weitere Einzelarme, die in je einem Kerzenträger enden. Insgesamt weist der Leuchter einen Durchmesser von 1,4 m auf. Am Mittelstück, bis 0,6 m oberhalb des Randes, ist der Kronleuchter mit einer raffinierten Reihe von kelchförmigen Ornamenten versehen, an der drei weitere Arme mit je einem Kerzenträger auf einer Armatur angebracht sind. 0,3 m höher folgt ein Block mit acht für den Rokoko-Stil sehr charakteristischen C-förmigen Elementen. (Abb. 1)

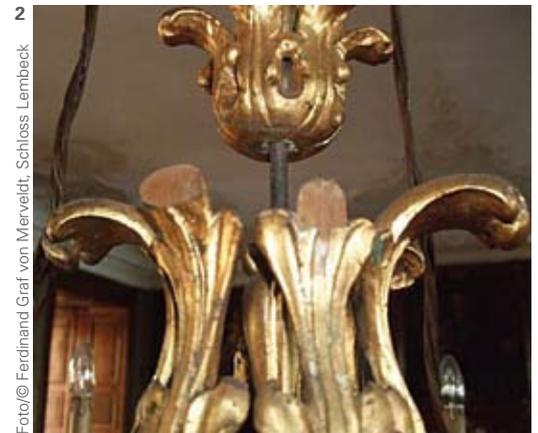
2
An zahlreiche Akanthusblätter waren die Spitzen abgebrochen. Hier lag eine Schwachstelle im Holz vor.

Vergoldetes Holz ist nicht nur schön anzusehen, sondern es wirkt auch solide und fest. Die Realität sah hier leider anders aus. Dies lag vor allem am Verlauf der Holzfasern: In fast allen Teilen verliefen die Holzfasern parallel zur Ornamentachse, sodass das Holz in vielen Bereichen stabil war. Die Spitzen der Akanthusblätter allerdings sind senkrecht von dieser Achse abgerundet, und so verliefen die Fasern dort nicht parallel, sondern quer zum Ornament. (Abb. 2) Am Ornamentende besitzt das Holz folglich nur kurze Fasern, weshalb bereits eine ge-

ringe Krafteinwirkung genügt, um die Blätter abzubrechen. Hinzu kam, dass das Holz sehr spröde ist, wodurch vielen Akanthusblättern die Spitzen fehlten.

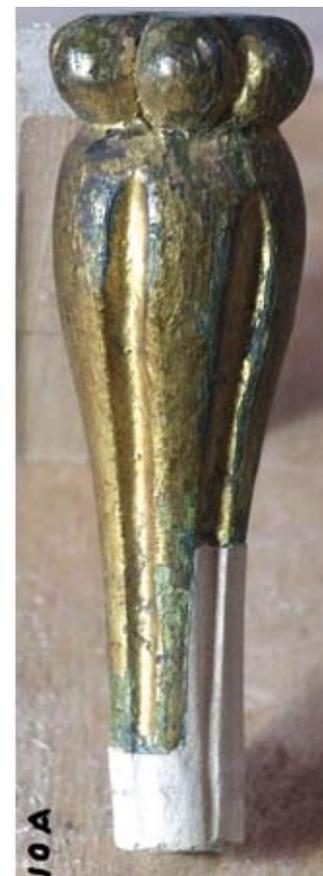
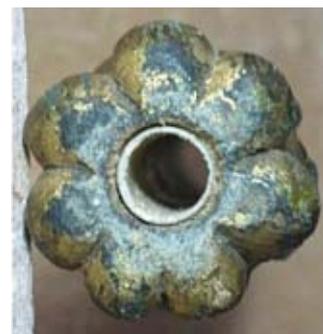
4 a+b

Abbildung 4 zeigt: An diesem Ornament fehlte ein Stück des unteren Teils, das durch die Kannelierungen dünn und zerbrechlich war. Eine Ergänzung musste hier an schmäler Stelle angebracht werden. Die einfachste und schnellste Lösung – ein Stück absägen, Neuholz verleimen und modellieren – hätte einen großen Verlust an originalem Material bedeutet. Der Mangel an fachgerechter Schulung führt leider oft zu solchen Lösungen und gefährdet unser kulturelles Erbe.

An diesem Ornament war die Ergänzung an allen vier Rändern einzupassen. Dies gelang, indem man die Ergänzung im Bohrloch befestigte.

Es galt also, eine schonende, aber dennoch belastbare Alternative zu finden, um die Lücke mit möglichst geringem Verlust von originalem Holz zu schließen. In diesen Fall wurde das Bohrloch um 0,8 mm vergrößert. Das neue Holzstück erhielt, nachdem es grob zugeschnitten war, ebenfalls zunächst ein Bohrloch. Dann wurde es gedreht, bis sein Durchmesser ein wenig größer war als der des Ornaments an der Fehlstelle, und zwar in mehreren Schritten: Zunächst wurde die erste Hälfte des Holzes so weit abgearbeitet, dass es genau in das Loch des Ornaments passte. Überstehende Reste wurden dann exakt an die Konturen der Fehlstelle angeglichen und anschließend die Außenseite angepasst. So erhält man nicht nur mehr Leimfläche, sondern erhöht auch die Tragfähigkeit der Verbindung erheblich. Manchmal wird vergessen, dass Holzflächen, auch in dünnen Schichten wie Furnier, sehr belastbar sind.

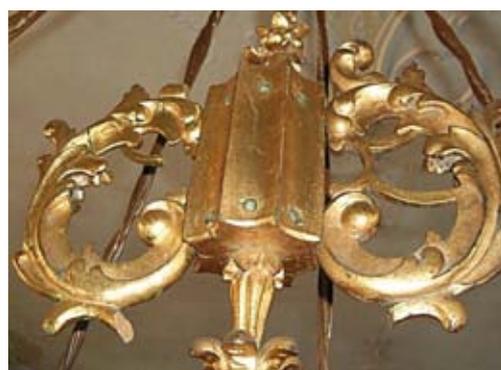
5

zerbrochen. Auch sind kleine und große Ornamentteile abgebrochen. Womöglich sind im Verlauf der Zeit noch weitere Teile des beschädigten Holzes abgefallen. Bemerkenswert hierbei ist, dass kein einziges abgebrochenes Teil mehr vorhanden ist. Ebenso erwähnenswert ist, dass im oberen Bereich fünf C-Elemente und ein Arm völlig fehlten.

Am Mittelstück befand sich einst ein Kranz aus C-Ornamenten, die nur unvollständig erhalten oder ganz verloren waren.

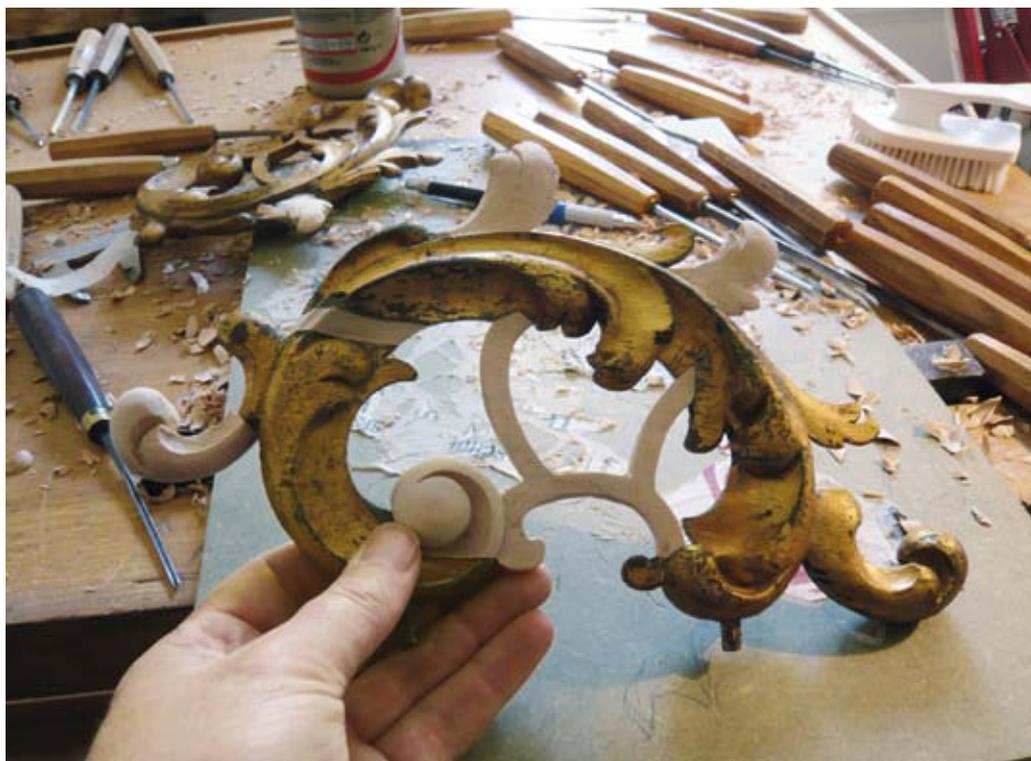
7

Die abgebrochenen Teile sind alle-
samt nicht erhalten und wurden
ebenso wie die C-Formen bildhaue-
risch ergänzt.

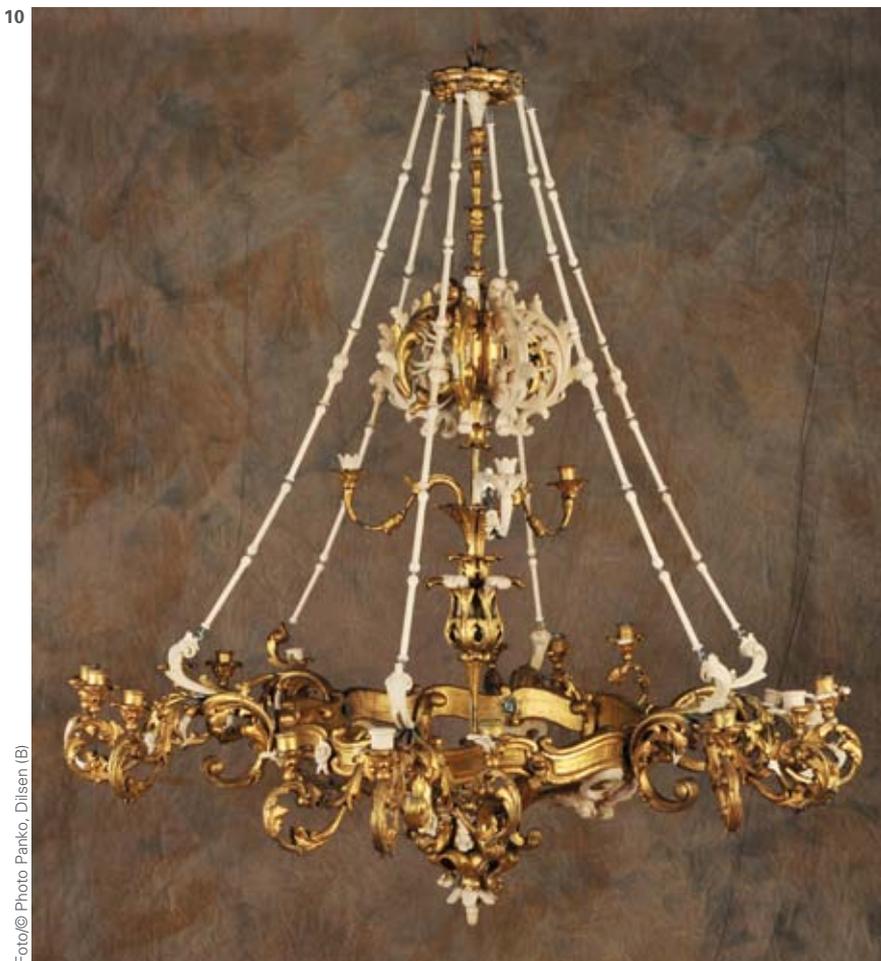
10 Insgesamt wurden 20 Einzelteile komplett neu angefertigt. Im Bild fehlt noch die Vergoldung der Ergänzungen.

Insgesamt waren am Kronleuchter 136 schadhafte Stellen wieder in Ordnung zu bringen. 20 Ornamente waren neu anzufertigen, denn sie waren verloren gegangen. (Abb. 10) Dabei kamen nur historische Materialien wie Knochenleim zum Einsatz – und natürlich eine gute Dosis »Vernunft«.
